# 东胜区铜川镇商贸物流园内蒙古众力工程机械 有限公司“1·30”高处坠落 一般事故调查报告

鄂尔多斯市东胜区事故调查组

2023 年 11 月

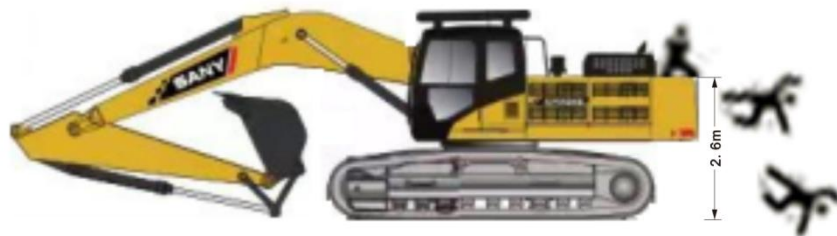
2023 年 1 月 30 日上午 10 时 30 分许，陈某军（伤者）在天骏物流园 B 区易极公司（经营者王某军、刘某田）二手挖机停放场地，维修公司的二手挖机（SANY 牌 SY550HD 型）时，因用力拧螺丝时扳手滑脱，不慎从后配重部坠落摔伤，当时，陈某军（伤者）让现场人员报了 120 急救电话，十几分钟后，120 急救车到达现场，将伤者送至鄂尔多斯市中心

上图事故发生经过还原示意图

调查组通过受伤人员、受伤人员家属、涉事公司相关人员的询问笔录及伤者家属提供的工伤认定书等资料，核查组认定事故直接原因为：**陈某军安全意识淡薄，未采取防护措施在高空作业，在用力拧螺丝时扳手滑脱，失去重心，不慎从挖掘机后配重部坠落。**

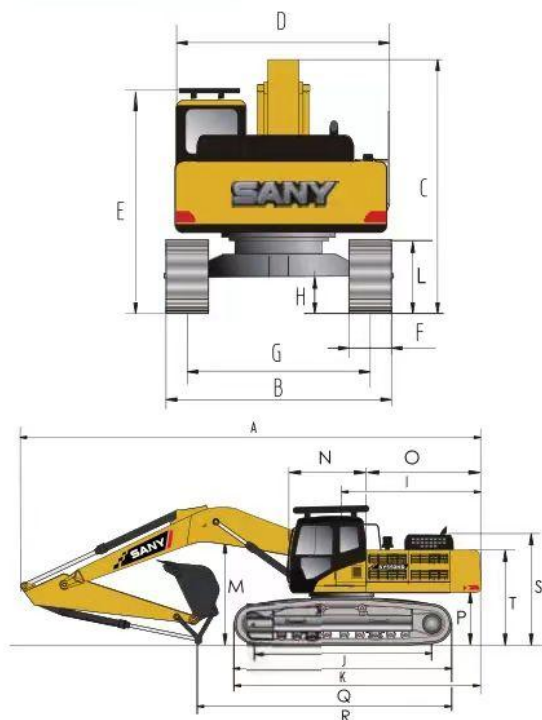
## 整机尺寸(mm) | Machine dimensions (mm)

因该起事故发生在 2023 年 1 月 30 日，当时停放维修挖掘机的场地是王某军和刘某田租赁鄂尔多斯市天骏房地产公司经营，内蒙古众力工程机械有限公司的二手挖掘机在该处免费停放。9 月 27 日，核查组安排人员赴现场勘察，该处场地已开始建设天骏新能源重卡展贸中心项目，涉事挖掘机已售卖，事发现场已不具备详细勘察条件，无法进行详细勘察。核查组根据众力公司提供的同型号挖掘机进行勘察测量，现场实测，后配重部最小离地距离为 2.45 米（挖机停放场地有凹凸不平部分）。涉事的 SANY 牌 SY550HD 型挖掘机，标准参数为：总长（运输时）12076mm，总宽度（运输时）3360mm 总高度 3700mm，上部宽度 3290mm，总高度（驾驶室顶部）3470mm，配重离地间隙 1355mm，发动机罩总高度 2995mm，配重总高度 2615mm，详细参数见下图：

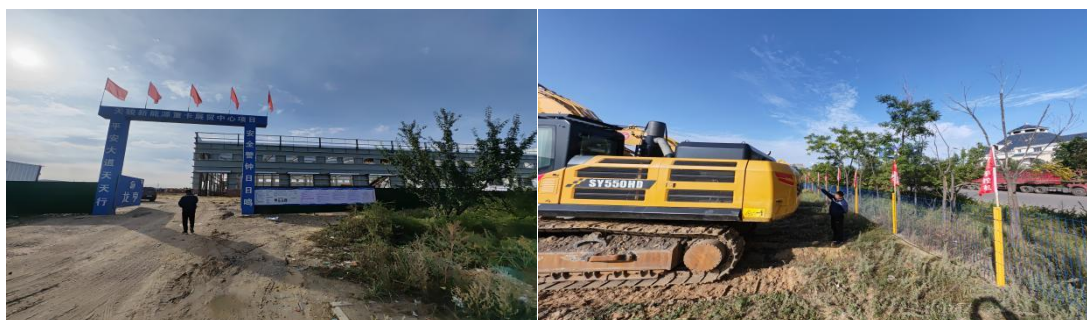
上图为原挖掘机停放场地，已开始施工。 上图为该公司同型号挖掘机
