# 东胜区铜川镇鄂尔多斯市鑫安报废车辆回收 拆解有限公司“3·12”物体打击一般 生产安全事故调查报告

东胜区人民政府事故调查组  
2024 年 5 月

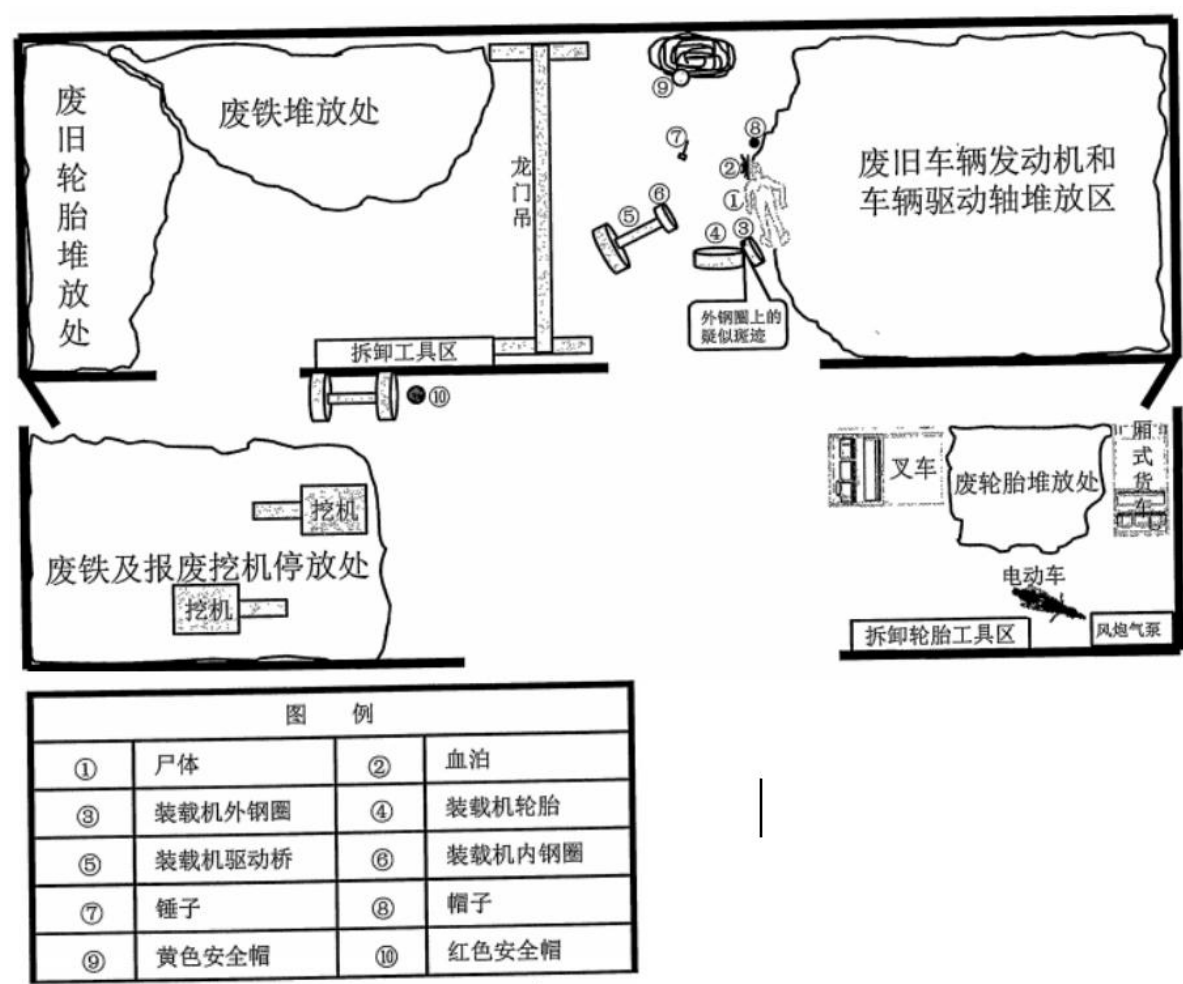
事故现场示意图

事故现场位于鄂尔多斯市鑫安报废车辆回收拆解有限公司厂区车间内，其东侧为捷通机电二期工地，其南侧为星创大修厂，其西侧为矿山应急救援指挥中心及振兴路，北侧为捷通机电B区及109过道。该车间的南墙设出入口，宽度为7.80m，出入口距离东墙15.80m。该车间的地面为水泥硬化地面，车间内靠东南墙角为废旧轮胎堆放区，靠西南墙角为废铁及废旧挖机停放区，靠西北墙角为废旧轮胎堆放区及废铁堆放区，靠东北墙角为废旧车辆发动机和废旧车辆驱动轴堆放区。死者李××位于距车间北墙16.2米，距东墙21.5米处，头朝北脚朝南，呈仰卧状，额头及面部有一道竖向伤口，头部下方可见红色灭火器和37.0cm×58.0cm范围大小的血泊。死者尸体西南侧约1米处有一个平放的直径为130.0cm的装载机轮胎，轮胎的内胎从外胎内圈的缝隙中翻出，内胎整圈全部爆裂，裂口为沿外胎内圈的缝隙通长。在该装载机轮胎的东侧边缘上斜向搭放一个轮胎外侧轮毂，外侧轮形状呈碗状，底部有一直径为38cm的圆形孔，碗状外

侧轮毂的上口外边直径为 71.0cm, 碗状外侧轮毂的底部外径为 63cm。外侧轮毂底部圆孔周边钢板变形, 部分螺栓孔撕裂。距该轮胎西侧约 1.5 米处的地面上放有一个装载机驱动桥, 该装载机驱动桥西端有轮胎, 靠东端的轮胎和外侧轮毂缺失, 内侧轮毂上有内外两圈螺栓孔, 外圈螺栓孔共 10 个, 孔内均无螺栓, 内圈螺栓孔共 12 个, 其中有 3 根螺栓螺杆断裂, 断裂的残端留存在螺栓孔内, 有 6 根螺栓完整, 螺杆在螺栓孔内, 螺杆端部带有螺母, 其余 3 个螺栓孔内无螺栓。

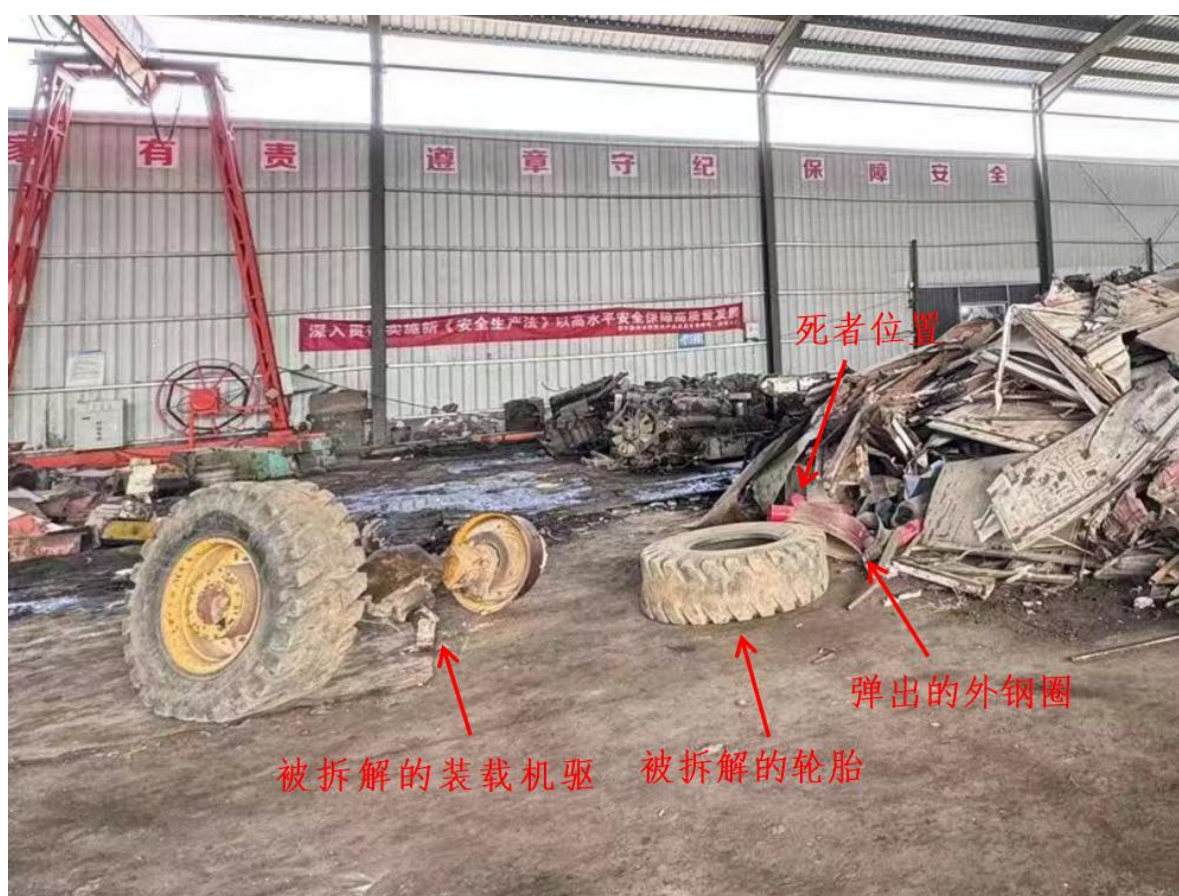
事故现场图

者尸体西南侧约 1 米处有一个平放的直径为 130.0cm 的装载机轮胎，轮胎的内胎从外胎内圈的缝隙中翻出，内胎整圈全部爆裂，裂口为沿外胎内圈的缝隙通长。在该装载机轮胎的东侧边缘上斜向搭放一个轮胎外侧轮毂，外侧轮毂形状呈碗状，底部有一直径为 38cm 的圆形孔，碗状外侧轮毂的上口外边沿直径为 71.0cm，碗状钢圈的底部外径为 63cm。外侧轮毂底部圆孔周边钢板变形，部分螺栓孔撕裂。距该轮胎西侧约 1.5 米处的地面上放有一个装载机驱动桥，该装载机驱动桥西端有轮胎，靠东端的轮胎和外侧轮毂缺失，内侧轮毂上有内外两圈螺栓孔，外圈螺栓孔共 10 个，孔内均无螺栓，内圈螺栓孔共 12 个，其中有 3 根螺栓螺杆断裂，断裂的残端留存在螺栓孔内，有 6 根螺栓完整，螺杆在螺栓孔内，螺杆端部带有螺母，其余 3 个螺栓孔内无螺栓。
