# 东胜纺织街道恒元晨境苑小区“11·16” 一般坍塌生产安全事故调查报告

东胜区人民政府事故调查组

2026 年 1 月 15 日

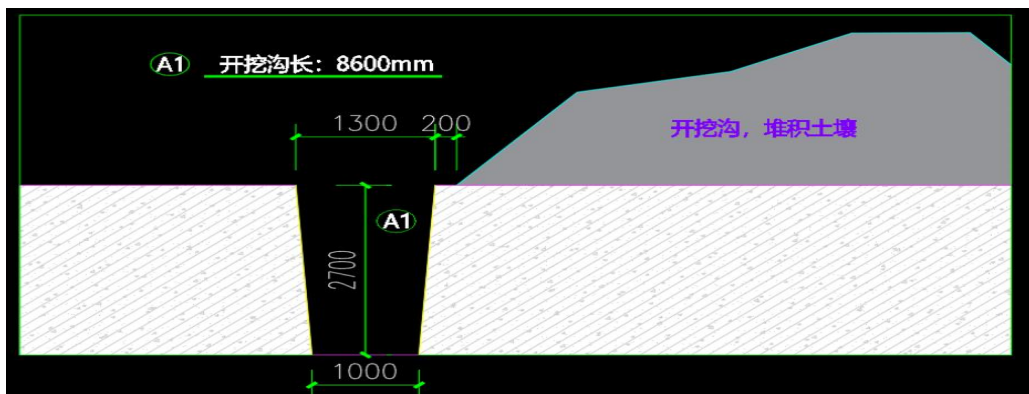
图 1 事故开挖工程示意图

正在开挖的沟槽，长度达 8.6 米，上口宽度为 1.3 米，下口宽度为 1 米，平均深度约 2.7 米。在沟槽东侧堆放着开挖出来的土方，堆土与沟槽边缘的距离约为 20 厘米。

1. 施工作业管沟的上层土层为回填土，属于含碎石、卵石的粘性坚土（中密的碎石类土），回填土下方 2.7 米处为硬地。上层回填土的稳定性较差。事故现场所开挖的沟槽深度约 2.7 米，底部宽度为 1 米，上部开口宽度为 1.3 米，边坡坡度约为 1: 0.052，且未设置支护支撑。在沟槽东侧约 20 厘米处，堆置着 1.05 米高的已挖出土方。

施工作业严重违反了《给水排水管道工程施工及验收规范》（GB50268 - 2008）4.3.3 条规定，该条规定内容为：当地质条件良好、土质均匀、地下水位低于沟槽底面高程，且开挖深度在 5 米以内、沟槽不设支撑时，沟槽边坡最陡坡度应符合表 4.3.3 的要求，即“深度在 5 米以内的沟槽边坡，中密的碎石类土，坡顶有静载的情况下，边坡坡度应为 1: 0.67”。

由于未设置支护支撑，在沟槽东侧土体自重以及堆土荷载的共同作用下，土体失去稳定而坍塌，这是导致事故发生的直接物质因素。

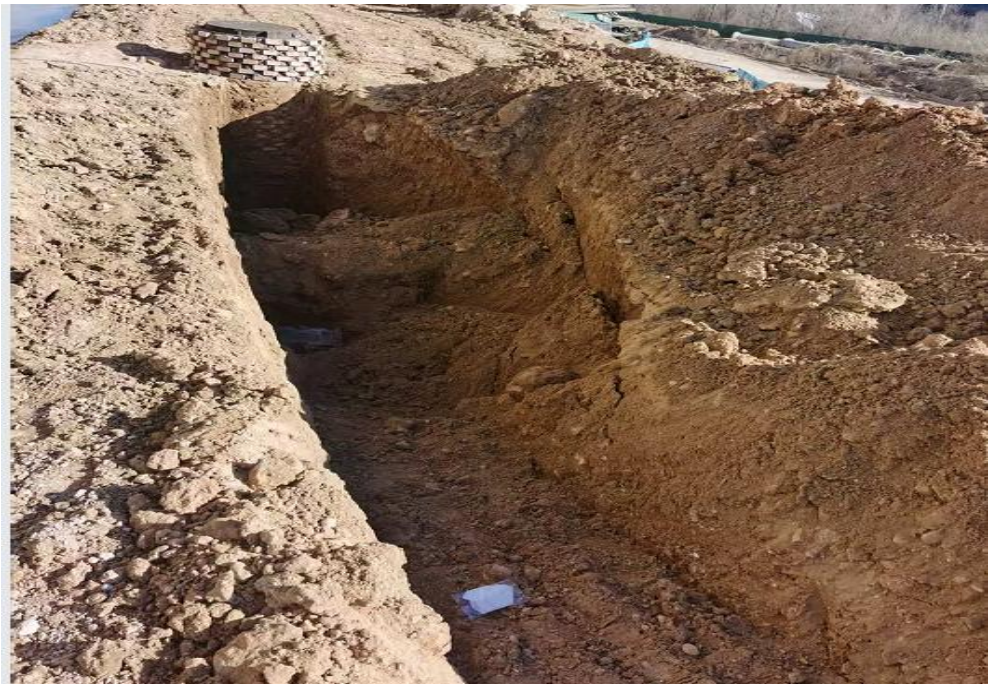
图 2 坍塌现场图

塌方位置位于沟槽东侧，距检查井约 2.5 米处，宽 2.31 米（塌方后测量），深度约 2.13 米，塌方长度 3 米，塌方土量约

14.8 立方米。沟西侧有 10 张竹胶板，DN400 污水管 15 根。事故时挖机距塌方地点南十几米处。

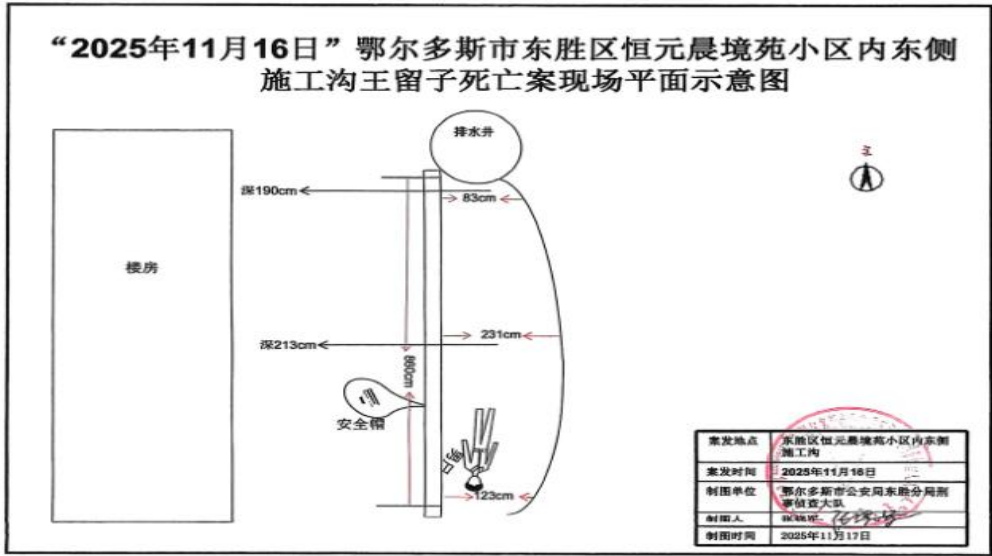
图 3 事故现场平面示意图

事故现场位于鄂尔多斯市东胜区恒元晨境苑南区东大门外侧。雨水管道北端为圆形检查井，南端至幼儿园东南侧，铺设全长 140 米，已完成 60 米的铺设与填埋工程。土质上层为回填土，下层为硬土（深度约 2.6 - 2.7 米）。
