**鄂尔多斯高新技术产业开发区鄂尔多斯市  
安泰机动车检测有限公司“5·14”  
一般车辆伤害生产安全  
事故调查报告**

东胜区人民政府事故调查组

2026 年 7 月 14 日

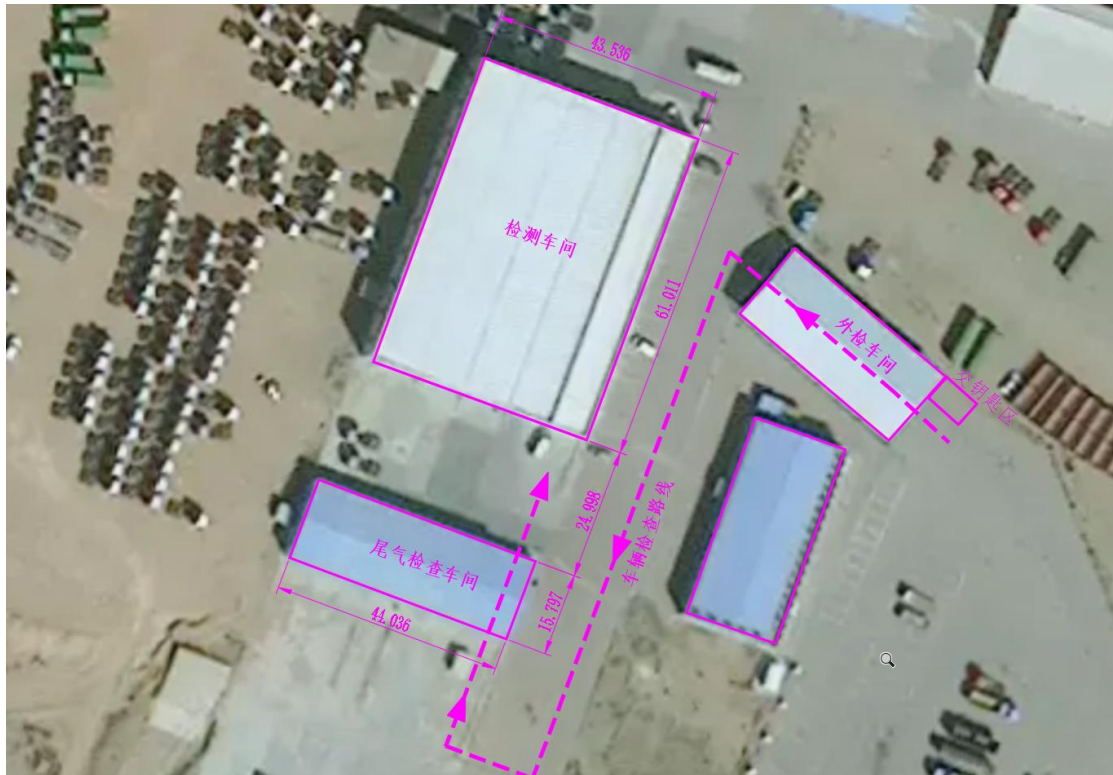
图 1 安泰机动车检测有限公司平面示意图

鄂尔多斯市安泰机动车检测有限公司，位于鄂尔多斯高新技术产业开发区，其东侧为东康快速路及荣乌交警违法处理中心，南侧为荣乌高速及布日德沟，西侧为公园大街及郭家壕，北侧为布尔洞大道。事故发生在安泰检测站尾气检测车间 5 号检测线场地。该尾气检测车间是一排彩钢结构简易房，由西至东共有 5 条检测线，其中 5 号检测线位于最东侧，入口向南（南门），其大小为 448.0cm×470.0cm，出口向北（北门），其大小为 446.0cm×470.0cm，该 5 号检测车间室内宽 720.0cm，长 1573.0cm；车间内地面上东北侧有一具男性尸体，尸体呈头向西北脚向东南侧卧状，尸体头部距 5 号检测线出口东边缘 240.0cm,距 5 号检测线内东墙 272.0cm,右脚距 5 号检测线出口东边缘 307.0cm，距 5 号检测线内东墙 144.0cm，左脚距 5 号检测线出口东边缘 3120cm,距 5 号检测线内东墙 161.0cm；5 号检测线北门正北面 25 米是检测车间 4 号线的南门，南门向南 4 米的地面划有黄色警示线。

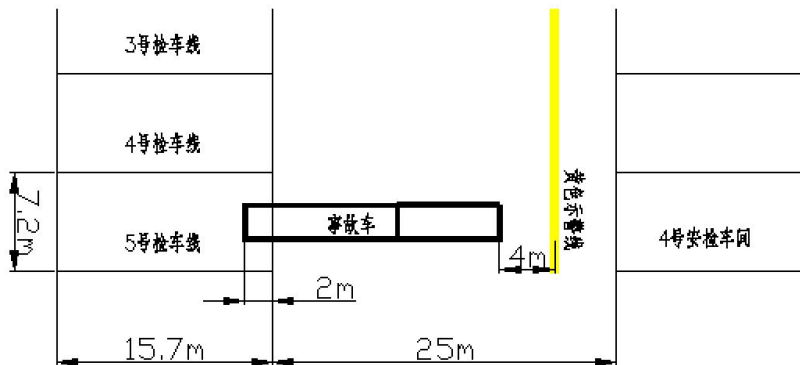
图 3 事故现场车辆位置平面示意图

2026 年 5 月 14 日 12 时 28 分，杨\*\*驾驶蒙 K80878 半挂车驶入安泰检测公司外检交钥匙区域停车。安泰检测公司引车员白\*\*驾驶该车辆完成外观外检作业，12 时 41 分外检全部结束，杨\*\*自行驾驶半挂车驶入尾气检测车间 5 号线，12 时 45 分将车辆停放于检测车间 4 号线南入口黄色警示线南侧 4 米处。因整车长度约 17 米，半挂车车尾仍在尾气检测车间 5 号线内距出口约 2 米。车辆停稳后，杨\*\*（死者）下车绕行至半挂车右后轮位置，钻入半挂车最后两排轮胎间隙，对车辆橡胶减震气囊实施放气操作，全程未告知现场工作人员、未设置任何安全警示。此时，引车员白\*\*发现该半挂车停放在检测车间 4 号线入口处，未观察车

辆尾部、车底盲区，未对车辆周围环境进行确认，直接上车启动车辆，准备驶入检测车间 4 号线。车辆向前行驶 3 至 4 米时，白\*\*听见呼救声，立即停车下车查看，在尾气检测车间 5 号线北侧地面发现被车辆碾压的杨\*\*。

事故发生时，事故车辆车头停于检测车间 4 号南门黄线南侧 4 米，车尾在尾气检测车间 5 号线北门内约 2 米，如下图所示。该半挂牵引车的前轮为单排单轮，后轮为双排双轮，半挂车后轮为三排双轮，牵引车后轮和半挂车后轮的双轮内侧均安装一个橡胶减震气囊，其中半挂车后轮的橡胶减震气囊用硬物挤压出现凹陷。

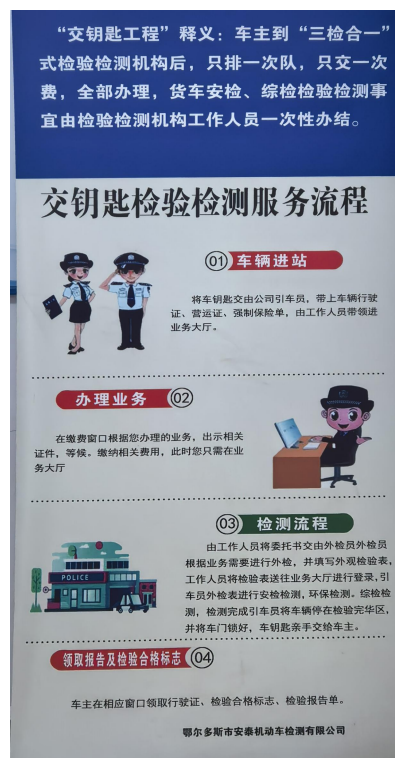
鄂尔多斯市安泰机动车检测有限公司业务大厅有一张“交钥匙检验检测服务流程”公示图，按照此图说明，检车车主只需在业务大厅办理业务、缴费并等候，检测完成后引车员将车辆停在检验完毕区，并将车门锁好，车钥匙亲手交给车主，且在外检通道处设立了一个交钥匙区的提示牌。实际检车过程中，相关工作人员并未严格执行该图示的流程。

（二）鄂尔多斯市安泰机动车检测有限公司要提高政治站位，增强法治意识，严格按照法律法规等规定，严肃处理事故有关责任人，要进一步完善安全生产领导责任制和全员岗位责任制，强化责任制考核和落实；要加强对检测区车辆停放和行驶秩序安全管理，加强对外来人员的安全监督管理，要切实加强对引导员、检验员、安全员的安全管理，督促落实其岗位职责，进一步完善车辆检测流程，确保各检测车间有效交接，要进一步加强检测场风险管控和隐患排查治理，加大安全巡查、检查力度，及时发现和消除事故隐患。
