东胜巴音门克警苑春小区“3·23”  
一般高处坠落事故调查报告

东胜区人民政府事故调查组

2026 年 7 月 9 日

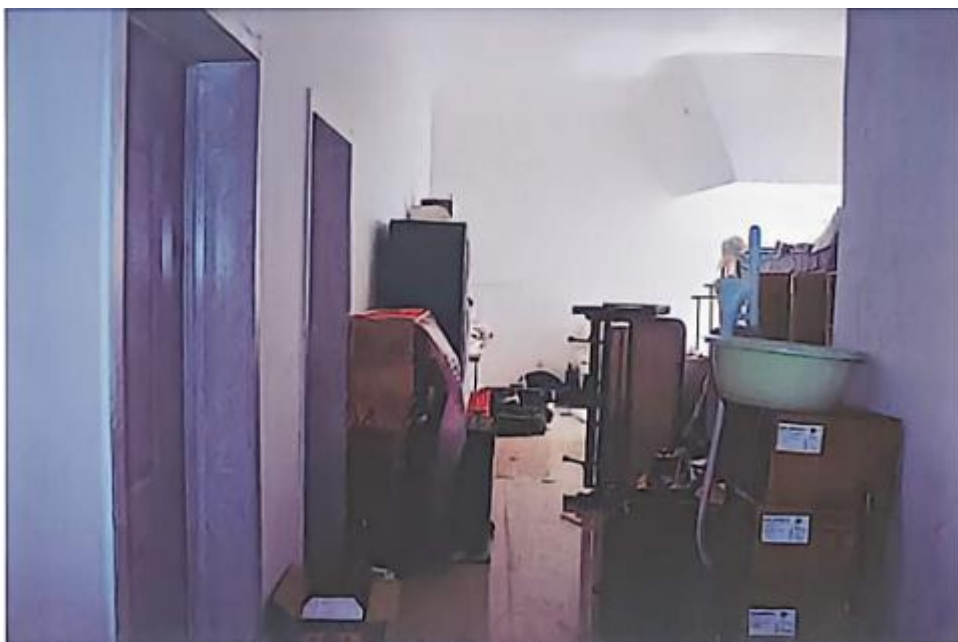
图 1 室内物品摆放图

事发点位于东胜区巴音门克街道办事处警苑春小区\*\*\*\*室南侧客厅，室内物品全部规整堆放在房屋北侧，南侧客厅落地窗已完全拆除。南侧客厅落地窗窗口宽 287cm、高 223cm，窗台高 10cm；窗口西侧檐沟垛规格 55cm×30cm。窗口未设置防护栏杆，窗口距室外地面垂直高度约 36m。

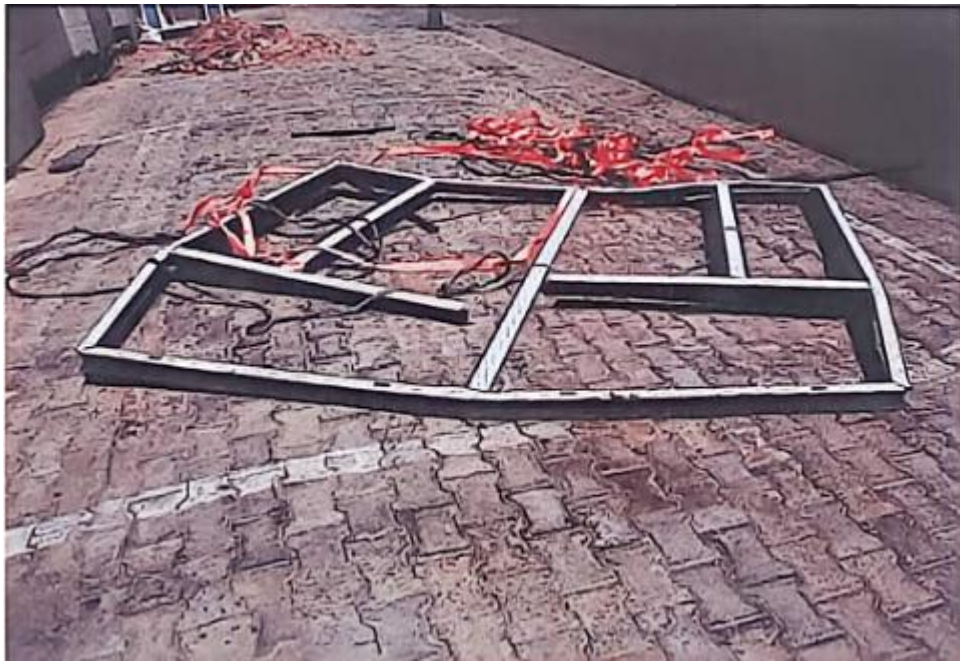
图 4 滑落窗户图

片小型窗框、玻璃及工具通过电梯搬运至 13 层房屋室内。剩余 1 片窗框因尺寸过大，无法通过电梯搬运，康某某、薛某某在未佩戴任何劳动防护用品、未设置安全防护设施、无现场安全监护的情况下，使用绳索在地面将窗框东、西两侧进行捆绑后在 13 层房屋已拆除窗户窗口处徒手从地面向 13 层吊运该大型窗框，康某某在 13 层窗口西侧，薛某某在 13 层窗口东侧。作业过程中，窗框因建筑结构阻挡无法直接入户，调整角度时窗框东侧卡滞在窗外。据康某某事后陈述：“当时薛某某说自己头晕、身体不适，便松开绳索就地休息”。期间，窗框突然受力发生异动，康某某看到薛某某趴附在窗外的窗框横杆上，康某某立即呼救并奋力拉拽绳索，王某某闻讯赶来协助救援，但没能拉住，救援未能成功，10 时 37 分，薛某某连同窗框从 13 层窗口处坠落至\*\*楼东南侧地面，抢救无效死亡。

坠落地点位于警苑春小区\*\*楼东南侧，现场有一破损窗框和拉绳。
